**AQUACUST**  
Vízvesztés-ellenző Kft.

# Nagyátmérőjű acél gerincvezetékek állapotvizsgálata - Ausztráliában

**SEBA – AQUACUST SZEMINÁRIUM**

**2019. Október 1 - 2.**

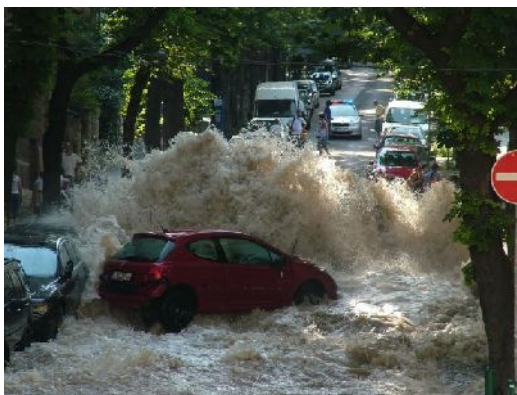
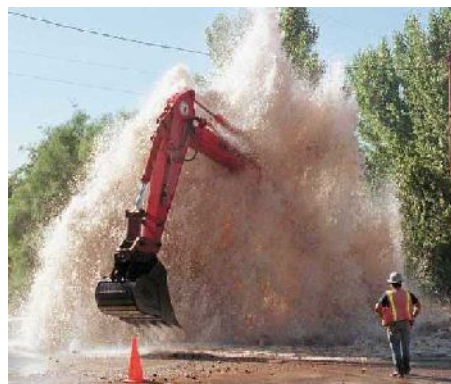
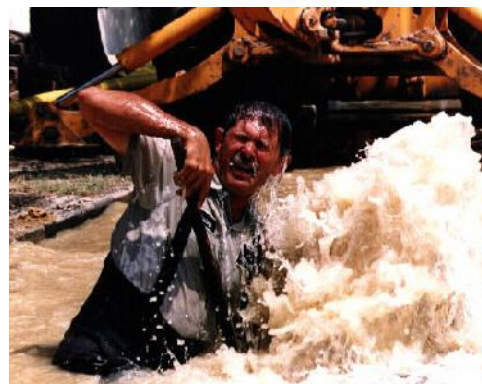
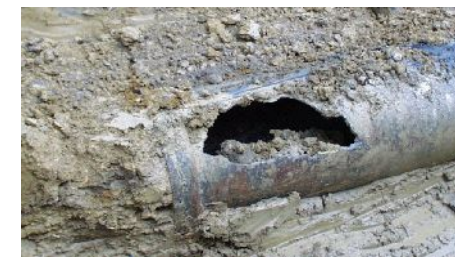
## Nagy átmérőjű vezetékek vizsgálata

- Hagyományos ALC technika korlátozottan használható
  - Kevés statisztikai adat (hazai / nemzetközi)
  - Öreg és/vagy gyenge anyagminőségű vezetékek
  - Egymástól távol lévő szerelvények
    - A szivárgási zaj elhal, mielőtt a felszínre/ szerelvényhez ér
  - Pontatlan térképek (nehezen nyomvonalazható) – nyomvonal, fektetési mélység
  - Forgalmas utak alatt / mentén fektetett vezetékek
  - Közmű keresztezések
  - Törés esetén nagy a kár mértéke – egész városrészek maradhatnak ellátás nélkül
  - **Szinte semmi adatunk nincs a vezeték jelen állapotáról**

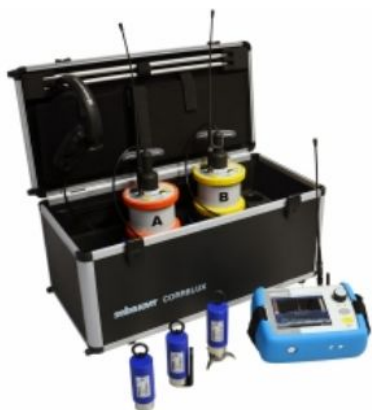
Hybrid correlator for online and offline measurements

- Seba Correlux C-3 programozó készülék – azonnali kiértékelés
  - + 6 db on/offline multiszenzor + 2 db online jeladó
  - + 2 db hydrofon
  - + érintő mikrofon + talajmikrofon
  - + Correlux View-3 laptop korrelátor szoftver
    - utólagos kiértékelés
    - jegyzőkönyv

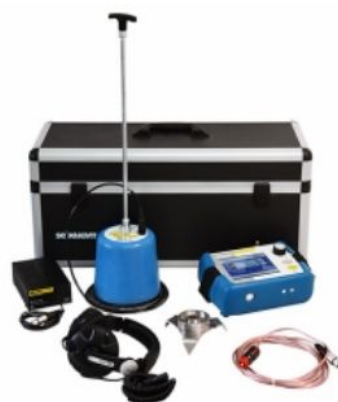
Correlux C-3 HL

Modern ground-borne sound microphone and C-3 hybrid correlator in one

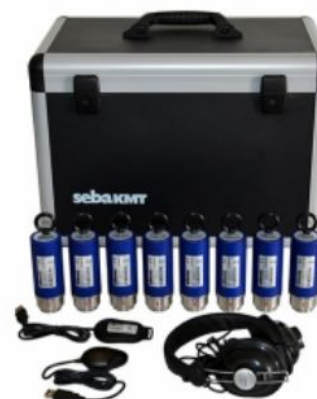
Sebalog Corr

The multi-correlator of the next generation – hybrid, GPS-based, unique

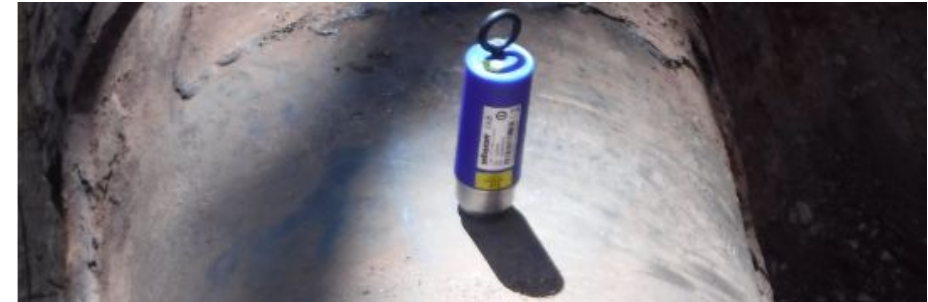
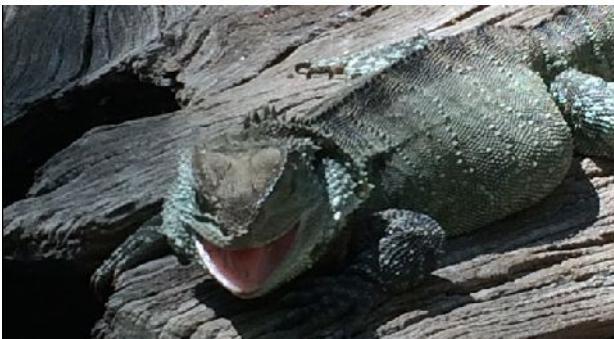
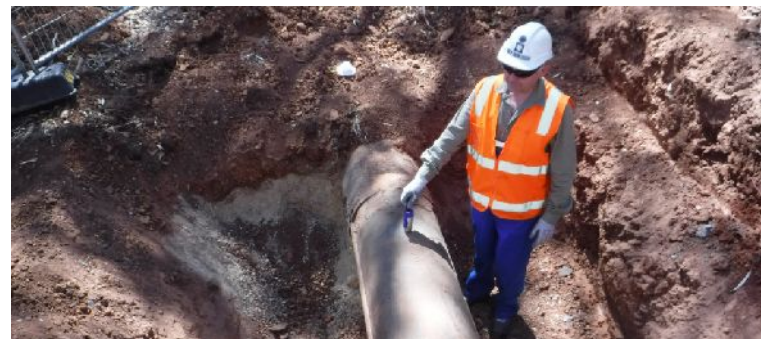
# Akusztikus mérések Munkamódszer

- Vonali (fővezeték) mérések
- ~150 – 300 m aTcs mérőpontok
- 6 db multiszenzor / mérési ciklus
  - Szenzorok programozása – 2 perc
  - 30 perc kihelyezési idő
  - 3 perc / 10 db hangminta mérés
  - 30 perc összegyűjtés, kiolvasás, helyszíni értékelés
- 15 db azonnali kereszt-korrelációs értékelés
- Hiba esetén azonnali hibakeresés
- Online korreláció + talajmikrofon
- Hibahely kijelölése
- Telefonon jelentés a diszpécsernek
  - Hibahely leadása azonosítók alapján

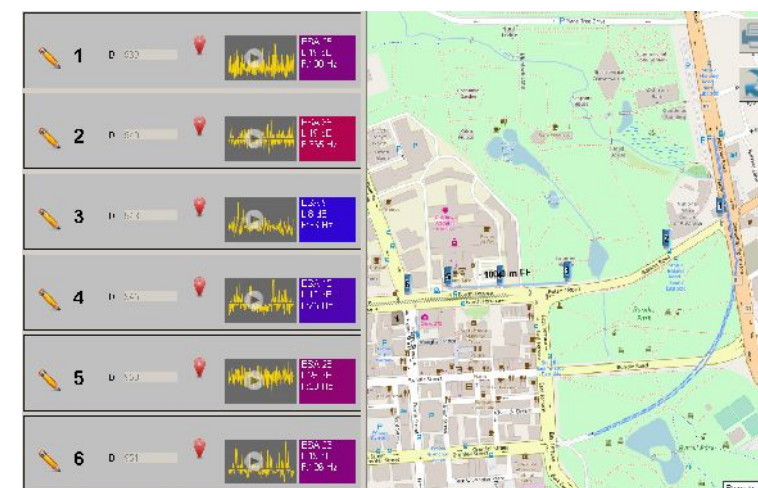
# Jelfeldolgozás – azonnali eredmény

**Elő-korreláció → korrelációs értékelés + GPS adatok + Google Maps = kész jelentés**

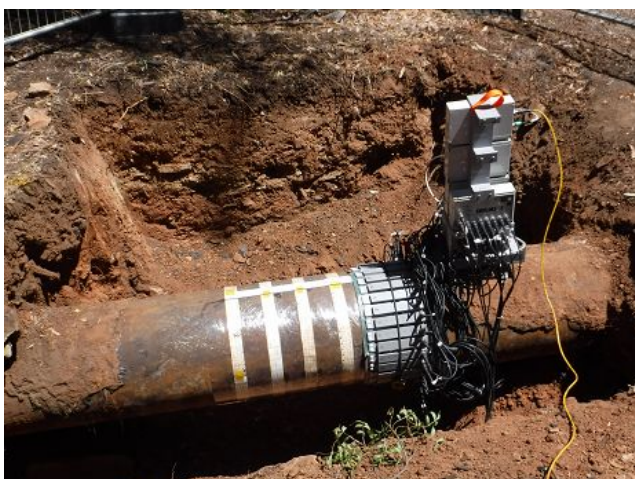
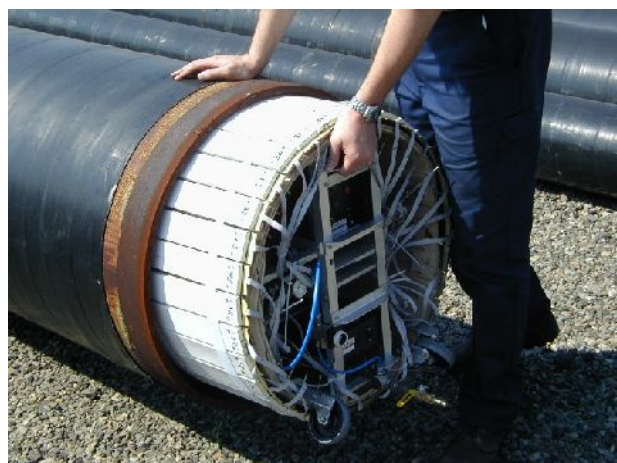
## TERHELHETŐ FALVASTAGSÁG MÉRÉS → ACÉL ÉS ÖNTÖTTVAS

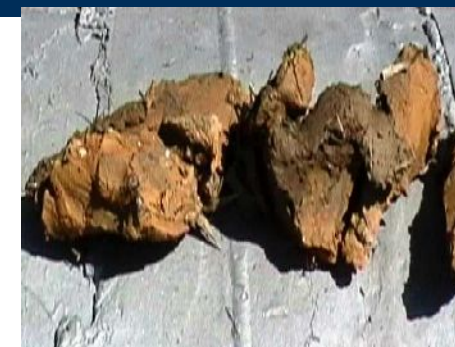
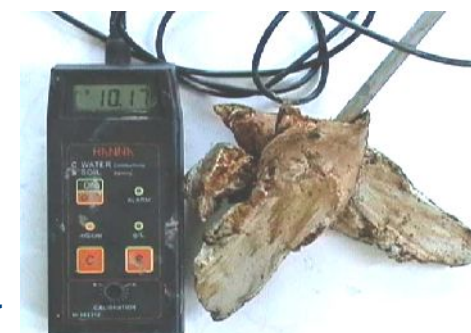
- Talaj korróziós állapota
  - $\text{SO}_4$ ,  $\text{Cl}^-$ , víztartalom, PH érték, agresszivitás, etc.
- Talaj elektromos állapot jellemzők
  - Talaj vezetőképesség
  - Redox potential
  - Kóboráram
  - Gradiens mérés
- Szerkezeti potenciál

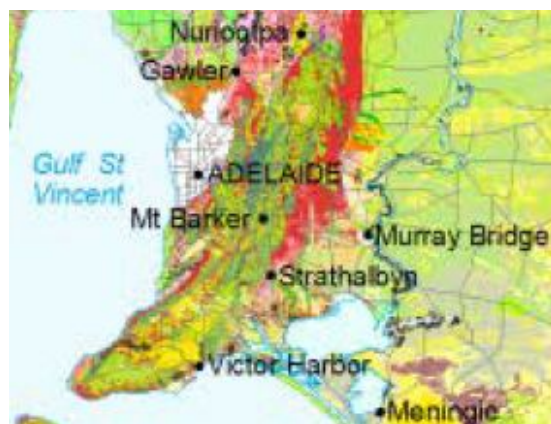
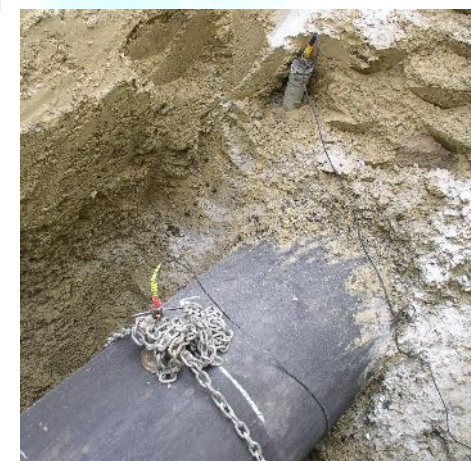
## Elvárt eredmény:

- Környező talaj + elektromos állapot összegzett korróziós hatása
- Összegzett korróziós térkép előállítása a vezetékek környezetében
